# 浸透型クラックシール材を併用した浸透型補修工法の追跡調査結果

西日本高速道路株式会社 ○下清水 秀則

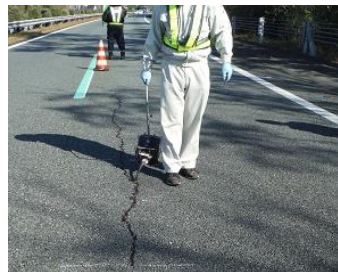
写真-1 浸透型クラックシール材注入状況

施工概要を表-1に示す。施工手順は、まず先に高機能舗装 I 型に生じた縦ひび割れや横ひび割れに浸透型クラックシール材を注入（写真-1）した。その後、走行車線と追越車線の境界に位置する施工ジョイントに浸透型補修材注入工を実施し、浸透型補修材散布工（写真-2）を施工した。

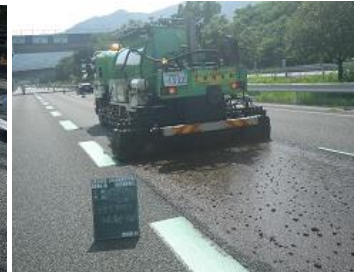
写真-2 浸透型補修材散布工施工状況

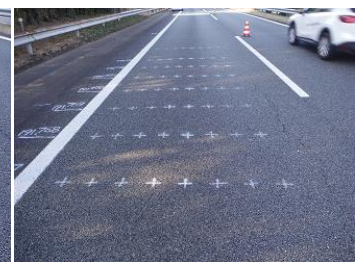
写真-4 未施工工区の1ヵ月後

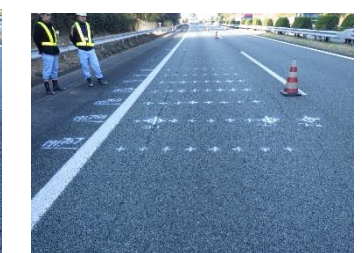
本工法の効果を検証するために、本工法施工工区と未施工工区を設け、施工1ヵ月後と1年後の路面を目視観察した。路面状況を写真3～6に示す。施工1年後の施工工区のみひび割れは施工直後と変化がなく、ひび割れ箇所の部分的な陥没も見られなかった。一方、未施工工区の1年後は写真-6に示すとおり、OWP及びIWPの縦ひび割れが進行し、路面の悪化が確認出来た。

写真-6 未施工工区の1年後

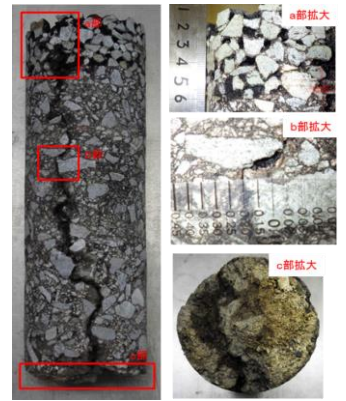
浸透型クラックシール材の浸透状況を確認するために、施工1ヵ月後にコアカッターで切り取り供試体を採取した。採取したコアを写真-7に示す。ひび割れは、表層からアスファルト安定処理上層路盤の下面まで貫通していたが、コアは一体となって採取できた。採取コアを観察すると、表層と基層の界面には約1cmの遮水層が形成されていた（写真-7a部拡大）。

基層とアスファルト安定処理上層路盤の側面のひび割れの最も狭いひび割れ幅は0.2mmであったが、浸透型クラックシール材が浸透・充填していた（写真-7b部拡大）。また、アスファルト安定処理上層路盤の下面のひび割れまで浸透型クラックシール材が浸透していることが確認できた（写真-7c部拡大）。

写真-7 施工1ヵ月後の採取コア

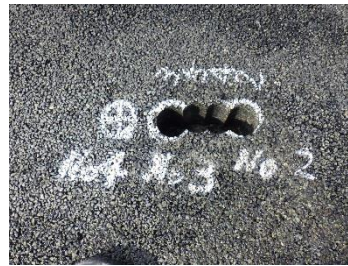
写真-8 コア採取箇所

施工1年後に、浸透型クラックシール材を注入した縦ひび割れ端部の前後からコアカッターでコアを切り出した（写真-8、9）。ひび割れは表層から上層路盤まで貫通しており、表層部は空隙を確保しつつ（写真-9a部）、基層から上層路盤下部まで浸透型クラックシール材が浸透・充填している（写真-9b部）ことが確認できた。また切り出したコア側面のひび割れをもとに作成した舗装体内のひび割れ状況図を図-1に示す。ひび割れ端部では、舗装体の中央部（基層下部から上層路盤上部）からひび割れが進展していることが確認できた。

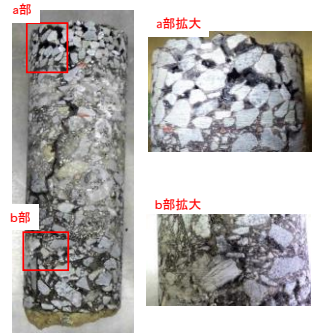
写真-9 施工1年後の採取コア

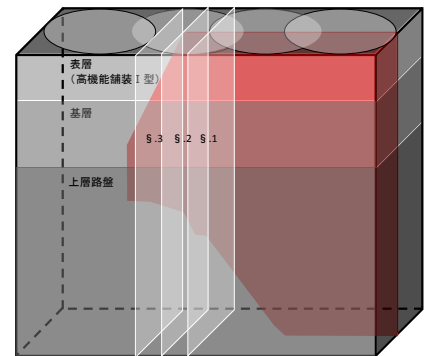
§1は基層上面から上層路盤上部にひび割れがみられ、§2では基層上部にひび割れは見られない。§3は図-1に示すとおり、基層下部から上層路盤上部にひび割れが見られる。ひび割れはトップダウンクラックやボトムアップクラックと称されるように、上面または下面から発達すると考えられてきた。今回も図-2の赤丸部にみられるとおり上面からひび割れが発達しているケースが確認されたが、図-1のように、貫通してしまったクラックは舗装体中央部から進展しており、意外な発見であった。

図-1 舗装体内のひび割れ状況

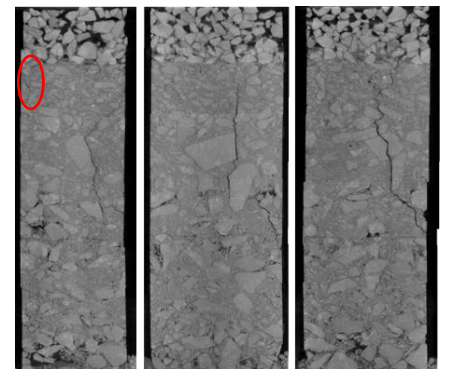
施工1年後に採取したコアをX線CT装置で撮影した（図-2）。コア厚は30cmであり、X線CT装置の1回で撮影できる高さは約60mmであるため、装置の高さを調整して高さ方向に6層に分けて撮影した。図-2のCT画像の断面位置は図-1に示すとおりである。§1は基層上面から上層路盤上部にひび割れがみられ、§2では基層上部にひび割れは見られない。§3は図-1に示すとおり、基層下部から上層路盤上部にひび割れが見られる。ひび割れはトップダウンクラックやボトムアップクラックと称されるように、上面または下面から発達すると考えられてきた。今回も図-2の赤丸部にみられるとおり上面からひび割れが発達しているケースが確認されたが、図-1のように、貫通してしまったクラックは舗装体中央部から進展しており、意外な発見であった。

図-2 コアのCT画像 (右から§1、§2、§3)
