浸透型クラックシール材試験施工の追跡調査

西日本高速道路(株) 技術本部 技術環境部 正会員 本松 資朗 正会員 ○下清水秀則
 浸透型補修工法研究会 正会員 上坂 憲一 足立 明良

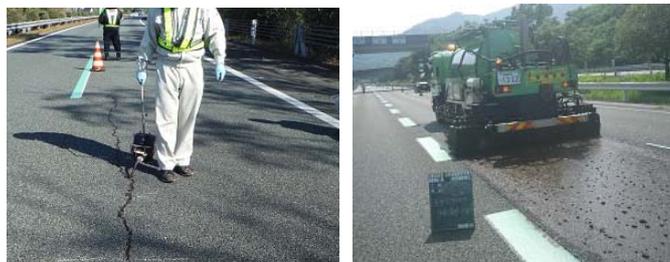
写真-1 浸透型クラックシール材注入状況 写真-2 浸透型補修材散布工施工状況

試験施工概要を表-3 に示す。施工手順は、まず先に高機能舗装 I 型に生じた縦ひび割れや横ひび割れに浸透型クラックシール材を注入(写真-1)した。その後、走行車線と追越車線の境界に位置する施工ジョイントに浸透型補修材注入工を施工し、写真-2 に示す浸透型補修材散布工を施工した。

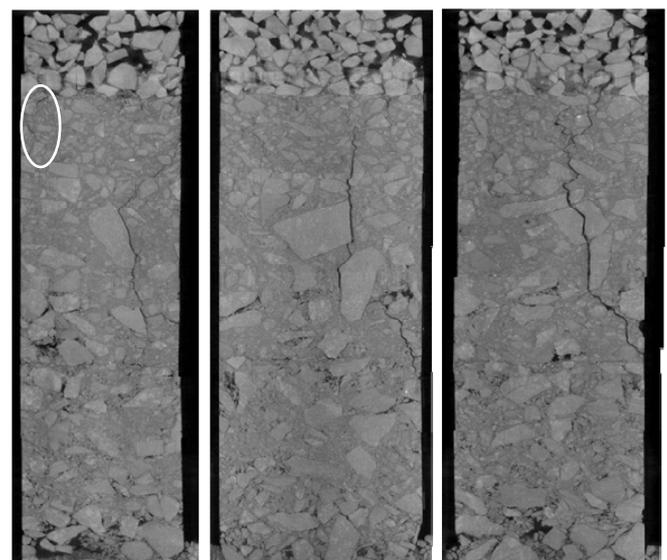
図-2 コアのCT画像 (右から No. 1, No. 2, No. 3)

さらに採取したコアをX線CT装置で撮影した（図-2）。コア厚は30cmであり、X線CT装置の1回で撮影できる高さは約60mmであるため、装置の高さを調整して高さ方向に6層に分けて撮影した。図-2のCT画像の断面位置は図-1に示すとおりである。No.1は基層上面から上層路盤上部にひび割れがみられ、No.2では基層上部にひび割れは見られない。No.3は図-1に示すとおり、基層下部から上層路盤上部にひび割れが見られる。ひび割れはトップダウンクラックやボトムアップクラックと称されるように、上面または下面から発達すると考えられてきた。今回も図-2の白丸部にみられるとおり上面からひび割れが発達しているケースが確認されたが、図-1のように、貫通してしまったクラックは舗装体中央部から進展することは意外であった。
