### 浸透型クラックシール材と浸透型補修工法を併用した予防的維持修繕

西日本高速道路(株) 技術本部 技術環境部 正会員 本松 資朗 ○正会員 洲崎 尚樹  
浸透型補修工法研究会 正会員 上坂 憲一 足立 明良

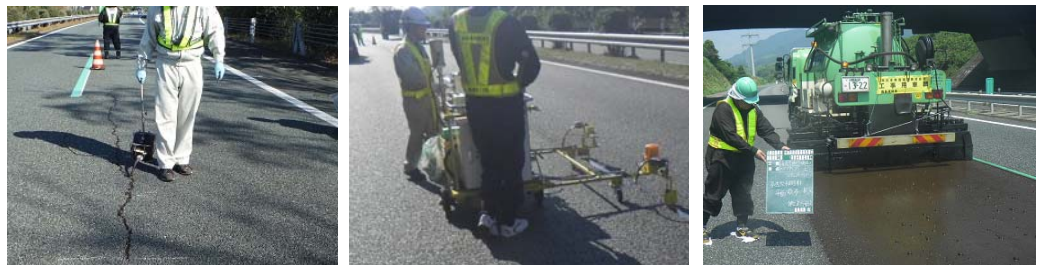
写真-1 浸透型クラックシール材 写真-2 浸透型補修材注工 写真-3 浸透型補修材散布工

施工概要を表-1 に示す。施工手順は、まず先に高機能舗装 I 型に生じた縦ひび割れや横ひび割れに浸透型クラックシール材を注入（写真-1）した。その後、走行車線と追越車線の境界に位置する施工ジョイントに浸透型補修材注工（写真-2）、及び浸透型補修材散布工（写真-3）を施工した。

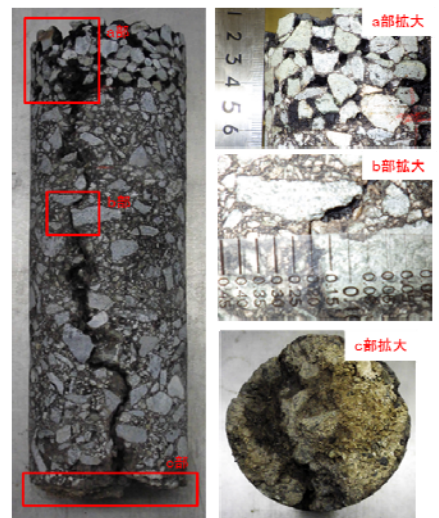
写真-4 ひび割れへの浸透状況

浸透型クラックシール材の浸透状況を確認するために、施工後コアカッターで切り取り供試体を採取した。採取したコアを写真-4 に示す。

ひび割れは、表層からアスファルト安定処理上層路盤の下面まで貫通していたが、コアは一体となって採取できた。採取コアを観察すると、表層と基層の界面には約 1 cmの遮水層が形成されていた（a 部拡大）。基層とアスファルト安定処理上層路盤の側面のひび割れの最も狭いひび割れ幅は 0.2 mmであったが、浸透型クラックシール材が浸透・充填していた（b 部拡大）。また、アスファルト安定処理上層路盤の下面のひび割れまで浸透型クラックシール材の浸透していることが確認できた（c 部拡大）。

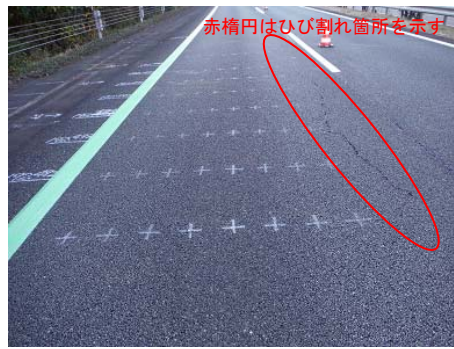
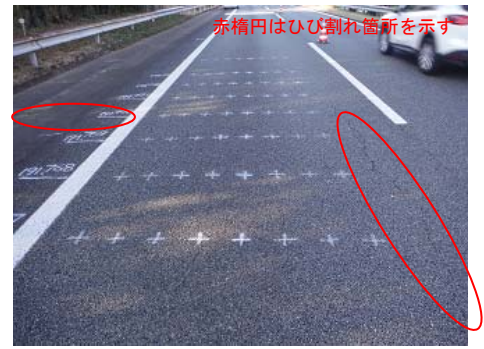
写真-5 施工工区のメッシュ状FWD測点 写真-6 未施工工区のメッシュ状FWD測点

続いて、浸透型クラックシール材と浸透型補修工法を併用した予防的維持修繕の効果を確認するために、写真-5, 6 に示すようにメッシュ状のフォーリングウェイトデフレクトメータ（FWD）の測点を施工工区と未施工工区に設け、施工前と施工後 1 ヶ月の路面のたわみ量を測定した。施工工区の FWD 測点の D0 たわみの等高線図を図-1、未施工工区分を図-2 に示す。施工工区の施工前（同図左）には、縦ひび割れ近傍の測点

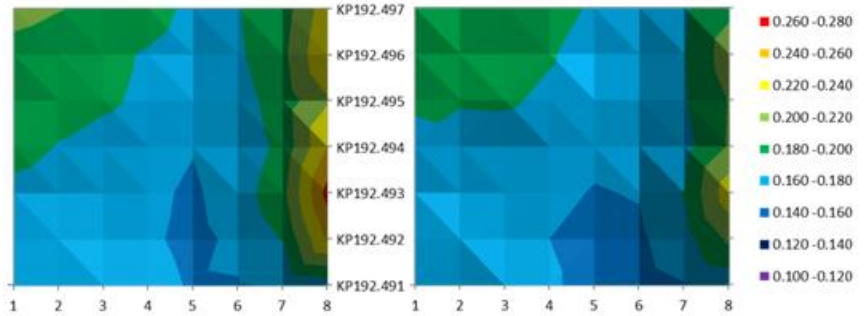
図-1 施工工区のFWD測点の  $D0$  等高線図 (左：施工前 右：1ヶ月後)

に赤色 ( $D0=0.26\sim0.28$ ) が出現しているが、施工後 1 ヶ月 (同図右) には見られず  $D0$  たわみが小さくなっている。

施工工区の施工後 1 ヶ月のたわみが小さくなっている理由として、表・基層や上層路盤のひび割れを接着することで舗装体の荷重伝達が改善していることが考えられる。

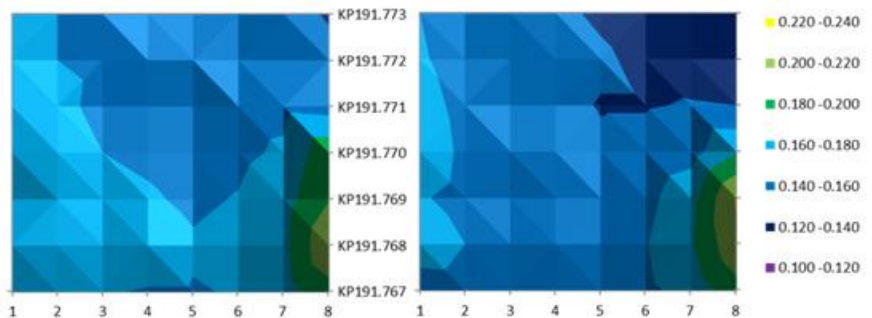
図-2 未施工工区のFWD測点の  $D0$  等高線図 (左：施工前 右：1ヶ月後)

一方、未施工工区では、縦ひび割れ近傍の測点の緑色 ( $D0=0.18\sim0.20$ ) が 1 ヶ月後に黄

緑色 ( $D0=0.20\sim0.22$ ) になっており、 $D0$  たわみが若干大きくなってきている。

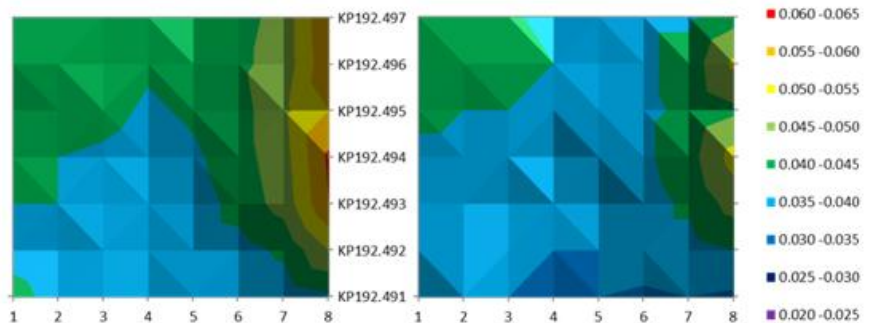
図-3 施工工区のFWD測点の  $D90-D150$  等高線図 (左：施工前 右：1ヶ月後)

次に、施工工区のFWD測点の  $D90-D150$  たわみの等高線図を図-3、未施工工区分を図-4 に示す。 $D90-D150$  等高線図も  $D0$  たわみ同様の傾向を示している。
