浸透型補修工法の適用性拡大に関する検討

浸透型補修工法は、比較的軽微な破損段階の高機能舗装I型(排水性舗装)に適用し、浸透型補修材を表層表面から散布することにより、基層上面に遮水層を形成し、基層以深のひび割れを充填して雨水から基層以深を保護するとともに、高機能舗装I型表層の骨材を被膜して骨材飛散抵抗性を改善することを目的とする予防的維持修繕工法である。本文では、浸透型補修工法の適用性をより拡大することを目的に、既設高機能舗装I型表層の骨材飛散の進んだ箇所およびひび割れが多発している箇所への適用性について検討した結果、補修効果を得られることが確認できたことから、その検討結果を報告するものである。

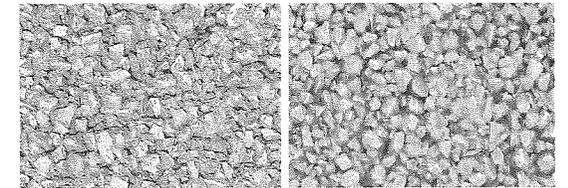
写真-1 骨材飛散の少ない現場の路面状況

ロ損失率が減少する傾向を示した。両図から、標準散布量(2.1ℓ/m²)を散布したコアのカンタプロ損失率は無散布(両図の散布量0)に比べて、骨材飛散の少ない現場では約3割(約60→約40%)、骨材飛散の多い現場では約1割(約90→約80%)減少している。なお、骨材飛散の多い現場のカンタプロ損失率の減少効果が少なかったのは、無散布でのカンタプロ損失率が約90%であり、既設表層混合物の劣化がかなり進んでいたためと考えられる。この結果を受け、両現場で本工法の試験施工を実施した。散布前と散布後7か月の路面の状況を写真-1、2に示す。両現場とも骨材飛散の進行は見られなかった。

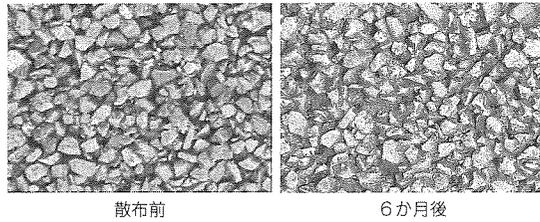
写真-3 試験施工現場の路面状況

当試験施工現場の散布前と散布後6か月の路面の状況を写真-3に示す。当該試験施工現場でも骨材飛散の進行は見られなかった。

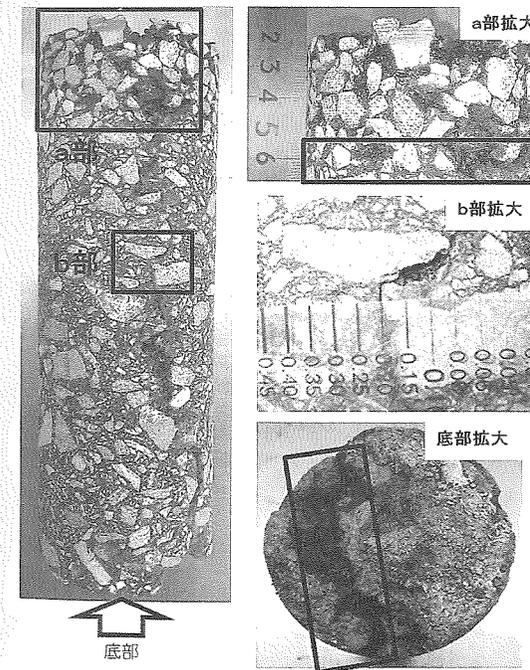
写真-7 ひび割れへの浸透状況

ひび割れは、表層からアスファルト安定処理上層路盤の下面まで貫通していたが、コアは一体となって採取できた。採取コアを観察すると、表層と基層の界面には約1cmの遮水層が形成されていた(写真-7のa部拡大)。基層とアスファルト安定処理上層路盤の側面のひび割れの最も狭いひび割れ幅は0.2mmであったが、浸透型クラックシール材が浸透・充填していた(b部拡大)。また、アスファルト安定処理上層路盤の下面のひび割れまで浸透型クラックシール材の浸透していることも確認できた(底部拡大)。

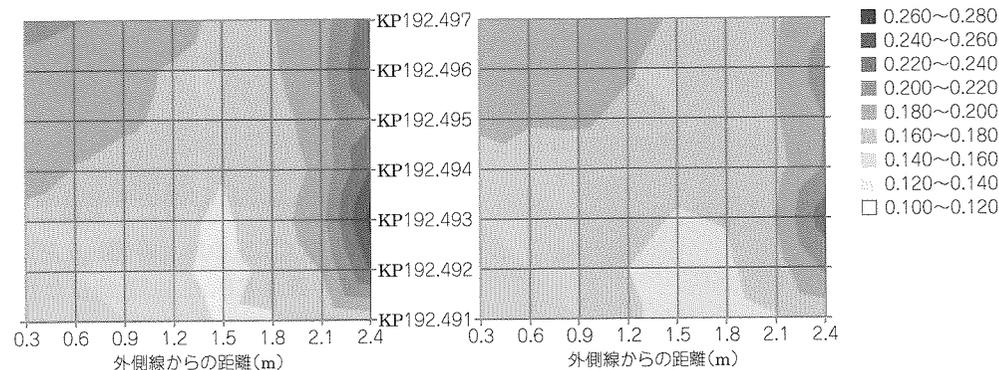
図-6 施工工区のFWD測定のD₀等高線図(左:施工前, 右:1か月後)

した予防的維持修繕の効果を確認するために、写真-8, 9に示すようにメッシュ状のフォーリングウエイトデフレクトメータ(FWD)の測点を施工区と未施工区に設け、施工前と施工後1か月の路面のたわみ量を測定した。施工区の前(FWD測点のたわみD₀)の等高線図を図-6に、未施工区を前(FWD測点のたわみD₀)の等高線図を図-7に示す。施工区の前(FWD測点のたわみD₀)は0.26～0.28)が出現しているが、施工後1か月(図-6右)には見られずたわみD₀が小さくなっている。

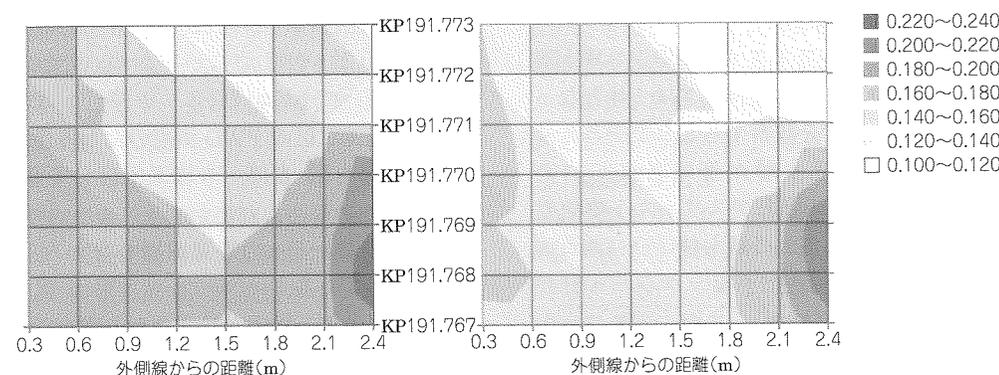
図-7 未施工工区のFWD測定のD₀等高線図(左:施工前, 右:1か月後)

一方、未施工区では、縦ひび割れ近傍の測点KP191.768近傍のたわみ(D₀=0.18～0.20)が1か月後に(D₀=0.20～0.22)になっており、たわみD₀が若干大きくなってきている。
