浸透型補修工法の適用性拡大に関する検討

浸透型補修工法は、比較的軽微な破損段階の高機能舗装I型(排水性舗装)に適用し、浸透型補修材を表層表面から散布することにより、基層上面に遮水層を形成し、基層以深のひび割れを充填して雨水から基層以深を保護するとともに、高機能舗装I型表層の骨材を被膜して骨材飛散抵抗性を改善することを目的とする予防的維持修繕工法である。本文では、浸透型補修工法の適用性をより拡大することを目的に、既設高機能舗装I型表層の骨材飛散の進んだ箇所およびひび割れが多発している箇所への適用性について検討した結果、補修効果を得られることが確認できたことから、その検討結果を報告するものである。

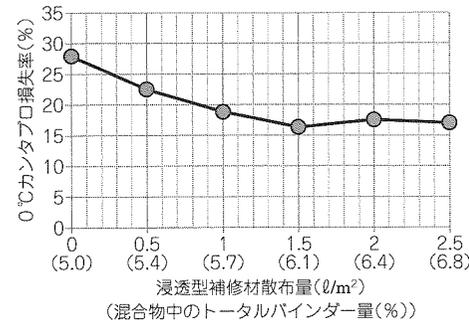
図-1 浸透型補修材散布量とカンタプロ損失率の関係

浸透型補修材散布量とカンタプロ損失率の関係を図-1に示す。図-1の混合物中のトータルバインダー量(%)とは、表層混合物のアスファルト量(5.0%)と散布した浸透型補修材の固形分の合計量である。散布量が1.5ℓ/m²まではカンタプロ損失率が減少する傾向を示す。散布量1.5ℓ/m²(トータルバインダー量6.1%)以上のとき、無散布(散布量0ℓ/m²、トータルバインダー量5.0%)に比べて損失率が4割程度減少した。

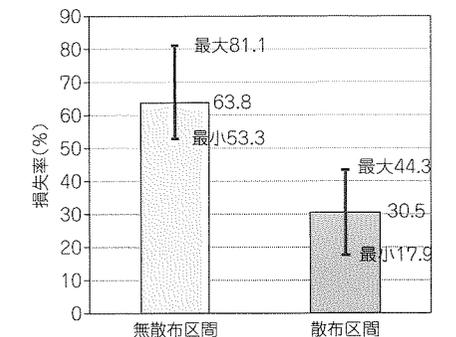
図-4 現場コアのカンタプロ損失率(試験施工現場)

布区間と散布区間(2.1ℓ/m²散布)のカタプロ損失率を図-4に示す。散布区間のコアのカタプロ損失率は、平均で無散布区間より約5割減少しており、骨材飛散抵抗性が改善されたことを確認した。

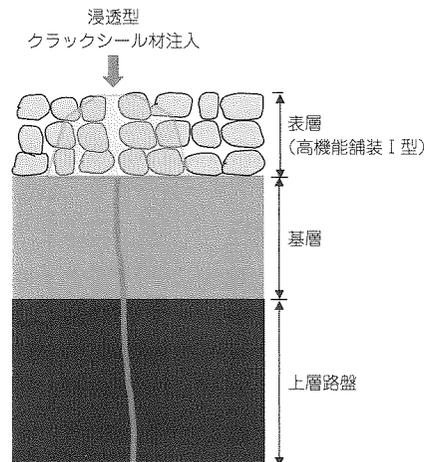
図-5 浸透型クラックシール材注入イメージ

一般的なクラックシール材は高機能舗装I型表層のひび割れ上部しか充填できないのに対し、浸透型クラックシール材は高い浸透性を有しているため、図-5に示すとおり、高機能舗装I型の表層を通過して基層以深のひび割れに浸透・充填し、ひび割れを再接着することができるものであり、以下の特長を有する。

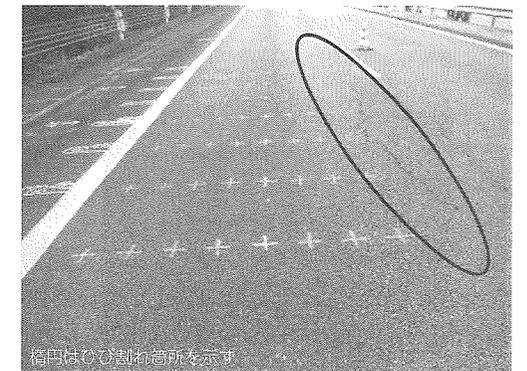
写真-8 施工区の前(FWD測点のたわみ差D₀-D₁₅₀)の等高線図

施工区の前(FWD測点のたわみ差D₀-D₁₅₀)の等高線図もたわみD₀同様の傾向を示している。

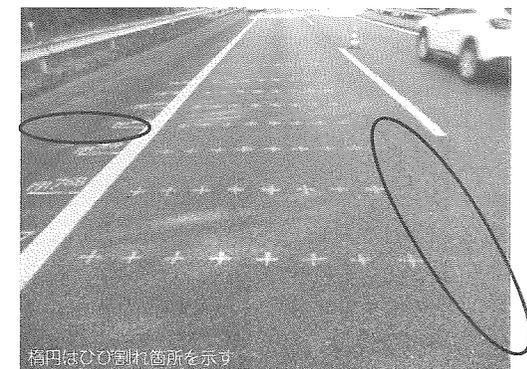
写真-9 未施工区の前(FWD測点のたわみ差D₀-D₁₅₀)の等高線図

たわみ差D₀-D₁₅₀の等高線図もたわみD₀同様の傾向を示している。

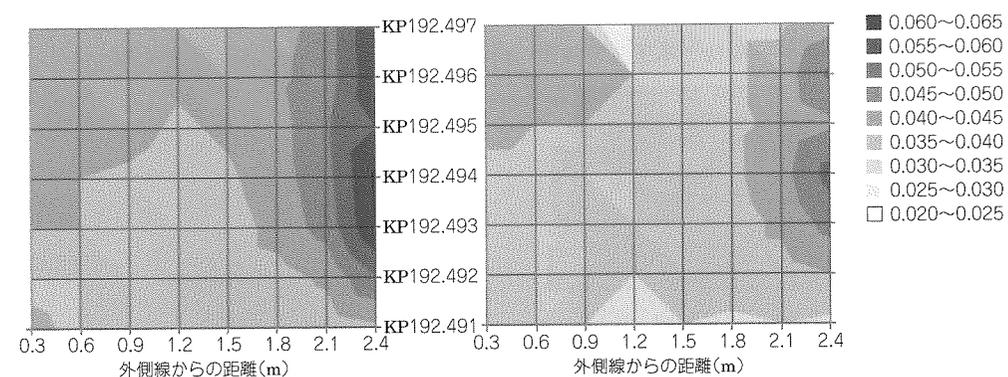
図-8 施工工区のFWD測定のD₉₀-D₁₅₀等高線図(左:施工前, 右:1か月後)

次に、施工区の前(FWD測点のたわみ差D₉₀-D₁₅₀)の等高線図を図-8に、未施工区を前(FWD測点のたわみ差D₀-D₁₅₀)の等高線図を図-9に示す。
